Handhaving n.a.v. gebruiksoppervlakte portiek

Advies 1803

Trefwoorden:	Bouwbesluit 2012, woongebouw, handhaving, bestaande bouw, portiekontsluiting, vluchtroute, ontruiming
Datum:	25 juni 2018
Status:	Definitief

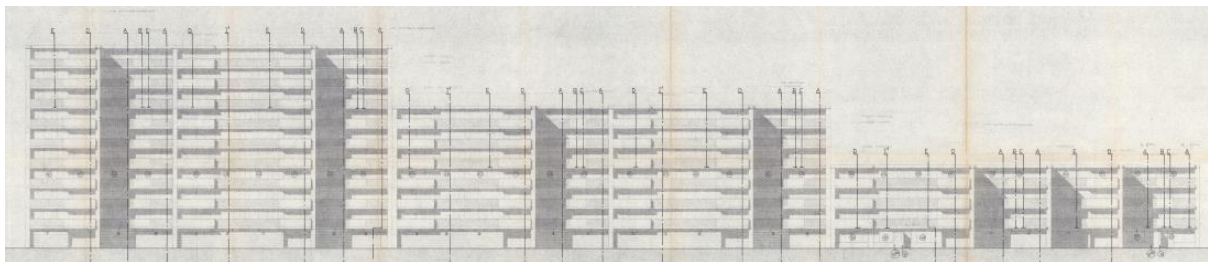
Figuur 1 gevel van een van de twee appartementengebouwen (Blok B)

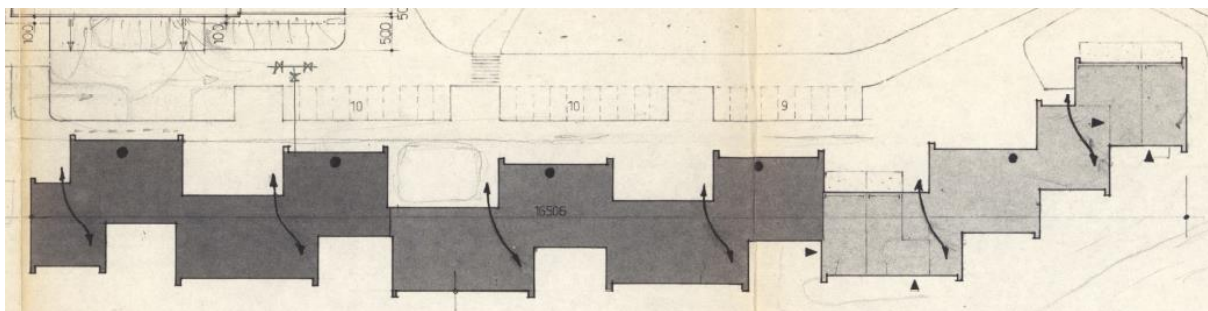
Figuur 2 Blokplattegrond van een van de twee appartementengebouwen (blok B) met zes portieken op een rij.

De appartementen in beide appartementengebouwen worden ontsloten via zes naast elkaar liggende portieken. De twee portieken in elk gebouw die vier bouwlagen ontsluiten, voldoen aan de eisen van het Bouwbesluit 2012 voor bestaande bouw. De gemeente heeft in 2015 geconstateerd dat de overige vier portieken in beide gebouwen, die zeven en tien bouwlagen ontsluiten, door de invoering van Bouwbesluit 2012 niet meer aan de minimale brandveiligheidseisen voor bestaande bouw voldoen. De portieken met zeven bouwlagen (waarvan zes woonlagen) ontsluiten ruim 1.900 m² gebruiksoppervlakte en de portieken met tien bouwlagen (waarvan negen woonlagen) ontsluiten ruim 2.900 m² gebruiksoppervlakte. Volgens de minimale eisen voor bestaande bouw moet een enkele vluchtroute waarop meer dan 1.500 m² gebruiksoppervlakte is aangewezen, zijn uitgevoerd als een veiligheidsroute of moet er sprake zijn van twee vluchtroutes die door verschillende ruimten voeren. Hiermee wordt niet voldaan aan het Bouwbesluit voor bestaande bouw. Dit is niet toegestaan op grond van artikel 1b tweede lid van de Woningwet.

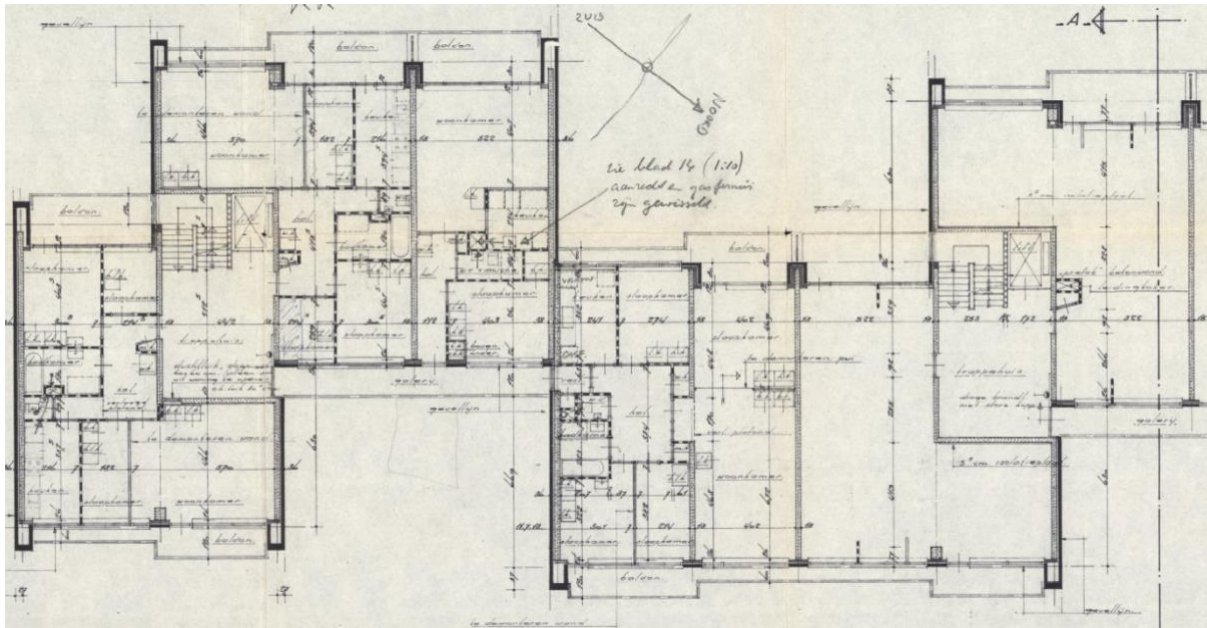
Figuur 3 originele plattegrond bij bouwvergunning (1973) met portiekontsluiting van een willekeurige woonlaag

De adviescommissie is ervan uitgegaan dat elke bouwlaag dezelfde opbouw heeft als de hierboven weergegeven plattegrond. Op de begane grond komen het trappenhuis en het voorportaal voor de lift, via een gemeenschappelijke doorgang, uit in een ruime vestibule als hoofdtoegang voor de appartementen. Tevens bevinden zich op de begane grond verschillende gemeenschappelijke ruimten, waaronder bergingen en een containerruimte. Deze zijn via de gemeenschappelijke verkeersruimten bereikbaar.

- De portiektrappenhuizen met zeven en tien bouwlagen ontsluiten resp. ruim 1.900 m² en 2.900 m² aan gebruiksoppervlakte. De vluchtroutes door de bedoelde trappenhuizen voeren uitsluitend door een besloten ruimte zodat niet wordt voldaan aan de eisen voor een veiligheidsroute. De routes via de deuren naar het dak bovenin elk trappenhuis voldoen op diverse punten niet aan de minimale eisen die het Bouwbesluit stelt aan een vluchtroute in bestaande bouw.
- De vluchtroutes die voeren door de portiektrappenhuizen met zeven en tien bouwlagen voldoen daarmee niet aan de minimale eisen die het Bouwbesluit stelt aan vluchtroutes in bestaande bouwwerken.
- De brandweer heeft geconstateerd dat de woningtoegangsdeuren niet brandwerend zijn uitgevoerd. Daarmee wordt niet voldaan aan artikel 2.94, eerste lid, van Bouwbesluit 2012.

- Zonder andere oplossingen te willen uitsluiten, is de adviescommissie van mening dat in beginsel de strijd met de voorschriften voor bestaande bouw kan worden weggenomen door het realiseren van een tweede vluchtroute naar het dak die voert naar een trappenhuis en waarbij een WBDBO van ten minste 20 minuten tussen de woningen en tussen de woningen en de trappenhuizen geborgd moet zijn.

- Hoewel het vluchten naar boven volgens de bouwvoorschriften acceptabel is, wil dat niet zeggen dat de commissie de daartegen door de gemeente ingebrachte bezwaren niet herkent. De adviescommissie adviseert de Vereniging van Eigenaars derhalve (vrijwillig) de volgende aanvullende maatregelen te nemen:
 - Het borgen van de WBDBO tussen de woning en de portiek (het trappenhuis) waarbij in plaats van de voor bestaande bouw voorgeschreven eis van 20 minuten een WBDBO van ten minste 30 minuten (EI), bepaald volgens NEN 6068, en een weerstand tegen rookdoorgang van S200, bepaald volgens NEN 6075 gerealiseerd wordt. Praktisch gezien gaat het om de kwaliteit van deur, kozijn en wand, grenzend aan het trappenhuis.
 - Het aanbrengen van vrijloopdeurdrangers op de aan de portiek grenzende voordeuren.
